ごみ焼却施設のボイラ管群清掃装置

ボイラのメンテナンスのため、定期的に炉を停止してボイラ水管の清掃を行っている。現在は作業員がボイラ内に入って清掃しているが、効率も悪く、作業環境も劣悪である。この問題を解決するためにボイラ管群清掃装置の開発に着手した。

ボイラ管群清掃装置とは、パンタグラフの下部に付いたノズルから高圧水を噴射して飛灰を取り除いて清掃する装置である。開発の結果、課題であったボイラ管群の清掃効率の向上・作業環境の改善を実現でき、作業員不足の解決が期待できる。

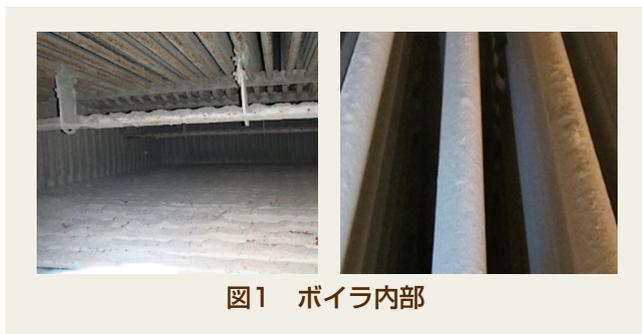
図1 ボイラ内部

排ガスには、多くの飛灰が含まれている。この飛灰が水管表面に付着すると熱伝達が阻害され、エネルギー回収効率の低下とともにボイラ出口ガス温度の上昇により排ガス処理へ悪影響を及ぼすことになる。図1は飛灰が水管表面に付着したことを示す。

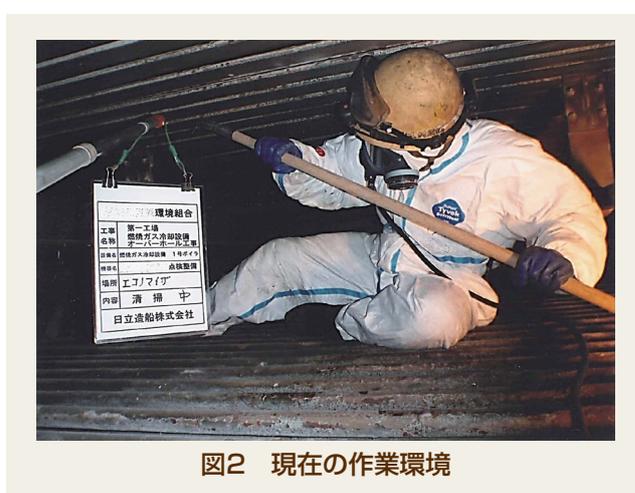
図2 現在の作業環境

多くの場合、ボイラの内部は人が立つこともできない非常に狭い空間であり、作業員は不安定な水管の上に乗って窮屈な姿勢で作業することになる(図2)。ボイラの水管は一定間隔で数列×数段に配置されているため、ボイラ水管群の上部または下部からの作業では、水管群の内部まで十分に清掃することは難しい。

ボイラ内には飛灰に含まれるダイオキシン類や重金属類が存在しているため、作業員は化学防護服、ゴーグル、

マスクの装着が必要となる危険な環境で重労働を行うことになる。また、夏場の作業では熱中症対策も必要となる。
