ディープラーニングを活用した管端溶接部におけるPAUT探傷データ解析手法の改善による高精度化

当社と株式会社ニチゾウテックは、多管式熱交換器における管端溶接部のフェーズドアレイ超音波探傷検査システムを開発し実機検査に適用してきた。本システムはAI技術である深層学習を用いて、管端溶接部に発生した有害な欠陥を精度高く検出する。これまでに5万箇所を超える管端溶接部の検査を行い、有用な検査手法としてユーザーに認知されてきた。本システムは画像化されたデータを用いて欠陥の有無を判定する特徴を有するが、画像中の探傷範囲を上手く抽出できないことや欠陥ではない反射エコーを過剰に検出することがあった。そこで、探傷範囲の抽出方法を改善し、新たなAI技術を活用することによって問題点を解決した。従来以上に高精度な検査が可能となり、様々な多管式熱交換器へ検査サービスを適用できるようになった。

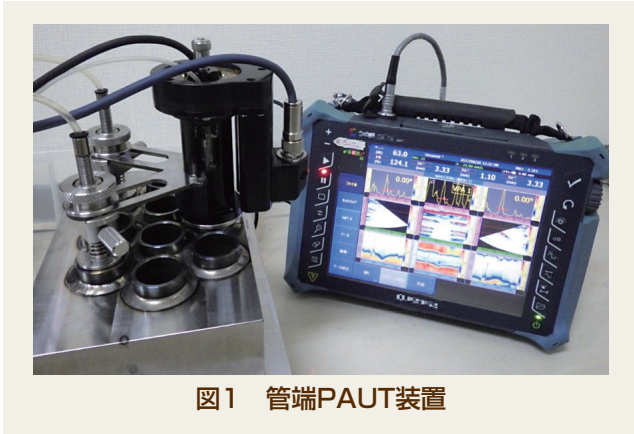
管端PAUT装置の外観を図1に示す。管端PAUT装置は、管内に挿入したアレイ探触子を使用して管端溶接部を管内表面側から探傷し溶接欠陥を検出する装置であ

図1 管端PAUT装置

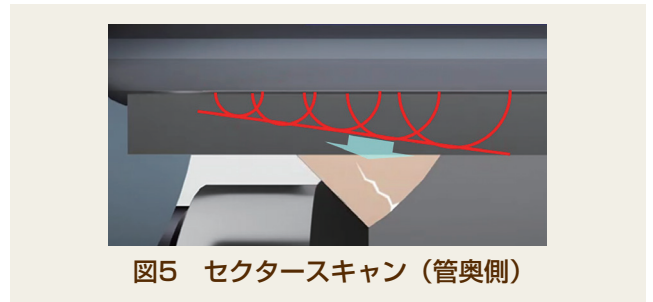
図5 セクタースキャン (管奥側)

アレイ探触子は多数の振動子から構成されており、個々の振動子におけるパルスのタイミングを電子的に制御し、超音波ビームを任意の方向に伝搬させることができる。図3に示すリニアスキャンでは、複数の振動子を制御することで探傷面に対して垂直方向に超音波ビームを走査する。図4および図5に示すセクタースキャンでは、複数の振動子をあたかも一つの探触子のように振動制御することで探傷面に対して斜め方向に超音波ビームを走査する。このように、超音波を一定の焦点深度に設定し、任意の角度に偏向して送信させることにより、超音波ビームの位置および方向が変更できる。これにより、垂直方向に進展している管端溶接部の溶接欠陥だけでなく、斜め方向に進展している溶接欠陥の検出も可能となる。

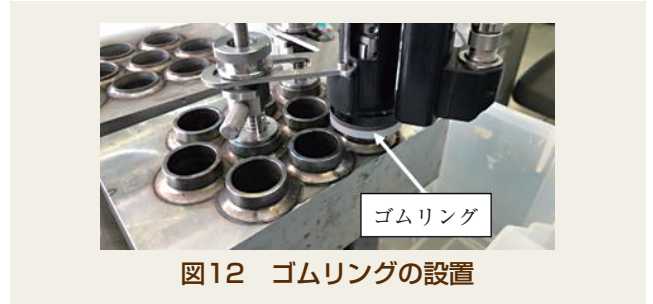
図12 ゴムリングの設置

図11 (b) は管の突出し長さが短いため管端側底面エコーが発生しない。そこで、図12に示すように、管端部にゴムリングを設置して超音波が反射しない箇所を意図的に設けることで、探傷画像中に送信波が消失する部分(以下、送信波消失部)を発生させた。この送信波消失部を特徴点としてYOLOで物体検出することで探傷範囲となる矩形の幅を設定した。探傷範囲となる矩形の高さは図11 (a) と同様に図面情報を元に設定した。

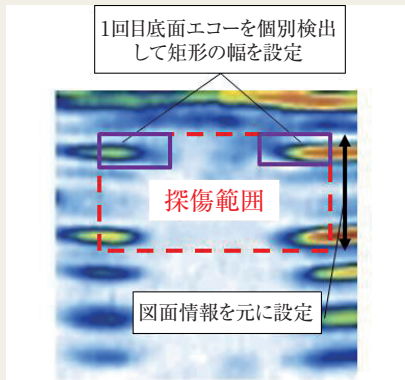
4.2.4 探傷範囲抽出方法の改善 YOLOを利用した探傷範囲の抽出方法を変更し問題点を解決した例を図11に示す。図11 (a) は管の突出し長さが長い場合、図11 (b) は管の突出し長さが短い場合である。図11 (a) は管奥側の底面エコーと管端側の底面エコーをYOLOにより物体検出した。さらに、探傷範囲となる矩形の高さは管端溶接部の開先幅に相当するため、図面情報を元にこの開先幅をソフトウェア上で予め設定しておくことで、探傷範囲を抽出した。

(a) 管の突出し長さが長い場合

(b) 管の突出し長さが短い場合

図11 YOLOによる探傷範囲抽出方法 (改善後)

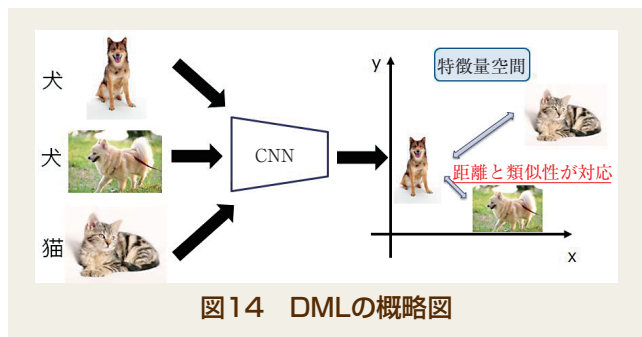
4.4.1 DML DMLは、特徴量空間上の距離によりデータ間の類似性を測定する手法であり、類似画像検索や顔認証、異常検知などに応用される。図14にDMLの概略図を示す。DMLは画像から特徴量を抽出し、特徴量空間上にプロットする。通常、本検討のように入力が画像の場合、特徴量の抽出にはCNNが利用される。空間上に埋め込まれた特徴量に対して、ユークリッド距離などの指標により、距離を測定する。画像から得られ

た特徴量同士の距離が近い場合、それらの画像は類似しており、特徴量同士の距離が遠い場合、それらの画像は類似していないことになる。このように、特徴量に対する距離を測定することで、画像の類似性を判断することが可能となる。

図14 DMLの概略図
